COMUNE DI  
POVEGLIANO  
VERONESE  
PROVINCIA DI VERONA

**P.E.B.A.  
2023**

# SCHEDATURA DELLO STATO ATTUALE: SPAZI URBANI

**SCHEDA  
RILIEVO  
SPAZI URBANI**

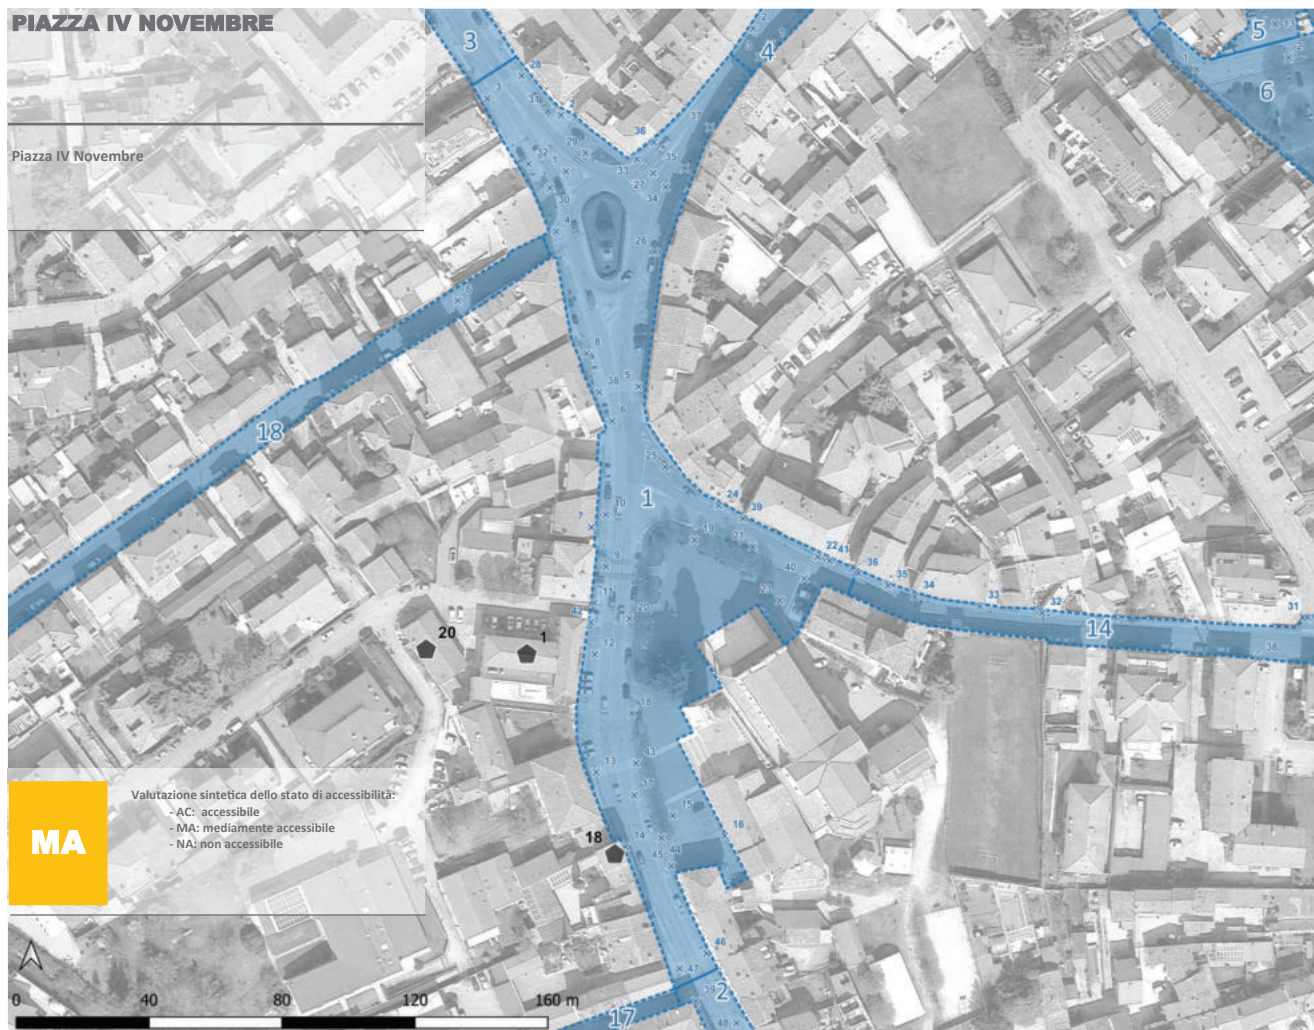
| N° scheda | N° critica rilevata | Presenza di gradino o di sconnessioni maggiori di 2cm | Presenza di rampa troppo ripida | Assenza o errori nella pavimentazione tattile per ciechi | Pavimentazione sconnessa e/o inadeguata al transito per | Ostacolo fisso e/o rimovibile che genera impedimento o stretta che genera impedimento o pericolo | Altezza minima inferiore a 210cm | Delimitazione tra aree pedonali e aree con veicoli | Inadeguata e/o Assenza o malfunzionamento segnaletici | Illuminazione pubblica insufficiente | Posti auto totali | Posti auto riservati a persone disabili | Annotazioni di campagna |
| 1 | 35 | 0 | 0 | 1 | 0 | 1 | 0 | 0 | 1 | 0 | 0 | 0 | Nessun elemento di avviso per ciechi sull'inizio della sosta. |
| 1 | 36 | 0 | 0 | 0 | 0 | 1 | 0 | 0 | 0 | 0 | 0 | 0 | Il cartello potrebbe essere efficacemente riposizionato a ridosso del fabbricato. |

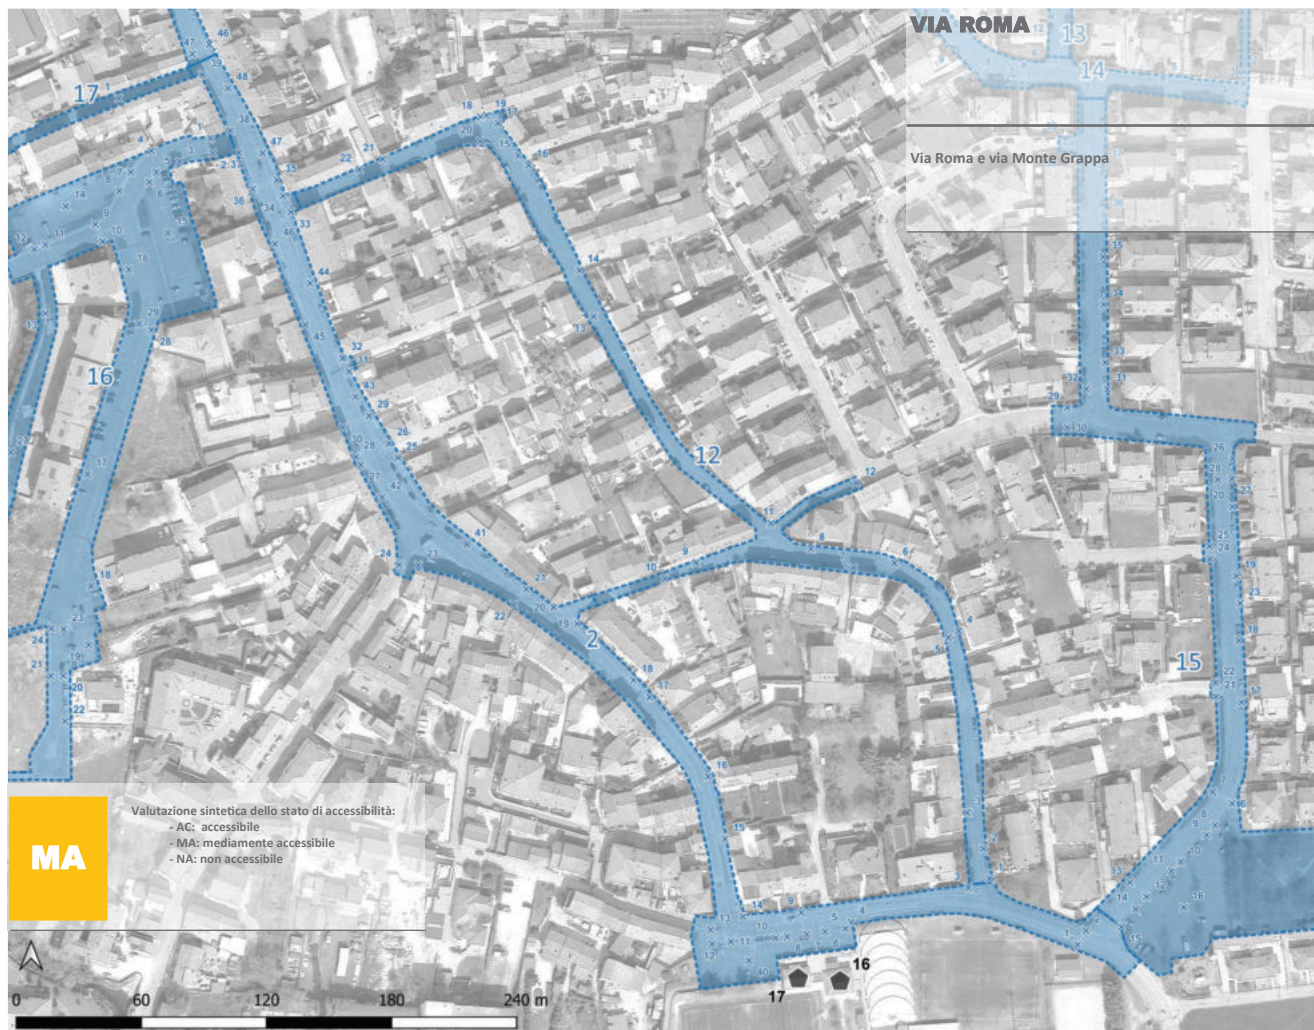
| N° scheda | N° critica rilevata | Presenza di gradino o di sconnessioni maggiori di 2cm | Presenza di rampa troppo ripida | Assenza o errori nella pavimentazione | Pavimentazione scassinata e/o inadeguata al transito per | Ostacolo fisso e/o rimovibile che genera | Strettezza che impedisce il transito | Impedimento o pericolo | Altezza minima inferiore a 210cm | Delimitazione tra aree pedonali e aree con veicoli | Assenza o malfunzionamento segnaletica acustica | Illuminazione pubblica insufficiente | Posti auto totali | Posti auto riservati a persone disabili | Annotazioni di campagna |
| 2 | 13 | 0 | 0 | 0 | 0 | 0 | 0 | 0 | 0 | 0 | 0 | 0 | 0 | 0 | Mancata connessione ai percorsi contermini |
| 2 | 14 | 0 | 0 | 0 | 0 | 0 | 1 | 0 | 0 | 0 | 0 | 0 | 0 | 0 | Manovra in angolo complessa. |
| 2 | 15 | 0 | 0 | 0 | 0 | 1 | 0 | 0 | 0 | 0 | 0 | 0 | 0 | 0 | I bidoni di raccolta differenziata vengono posizionati sul marciapiede determinando una strettoia. |
| 2 | 21 | 1 | 0 | 1 | 0 | 1 | 0 | 0 | 0 | 0 | 0 | 0 | 0 | 0 | Il plateatico del bar e la collocazione di fioriere è di ostacolo al passaggio. Potrebbe essere risolto ampliando il marciapiede occupando l'area con zebraure sino all'attraversamento pedonale. |

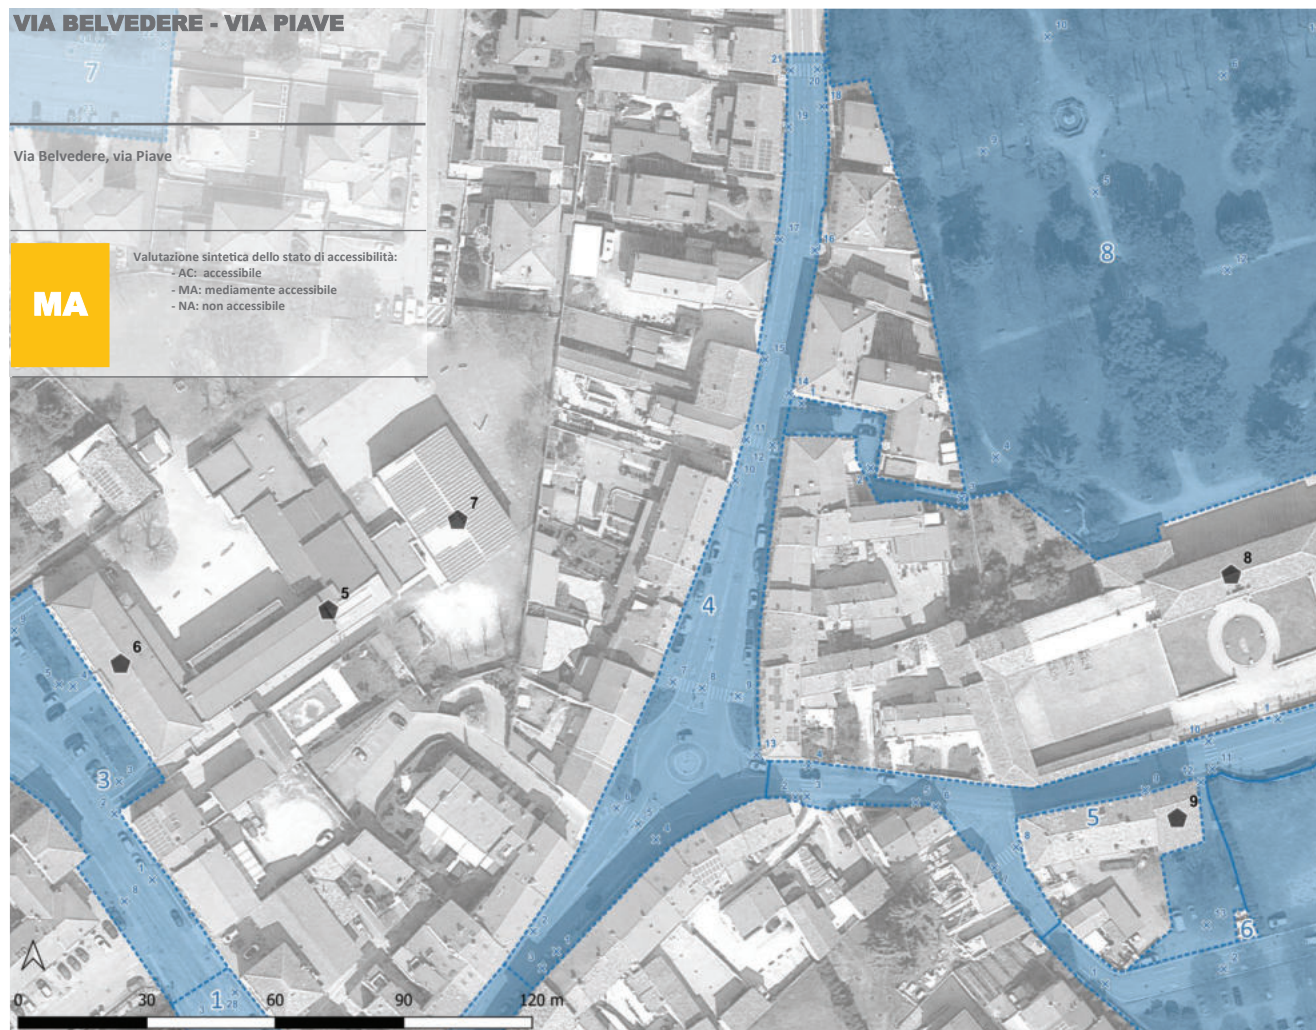
## VIA BELVEDERE - VIA PIAVE

Via Belvedere, via Piave

MA

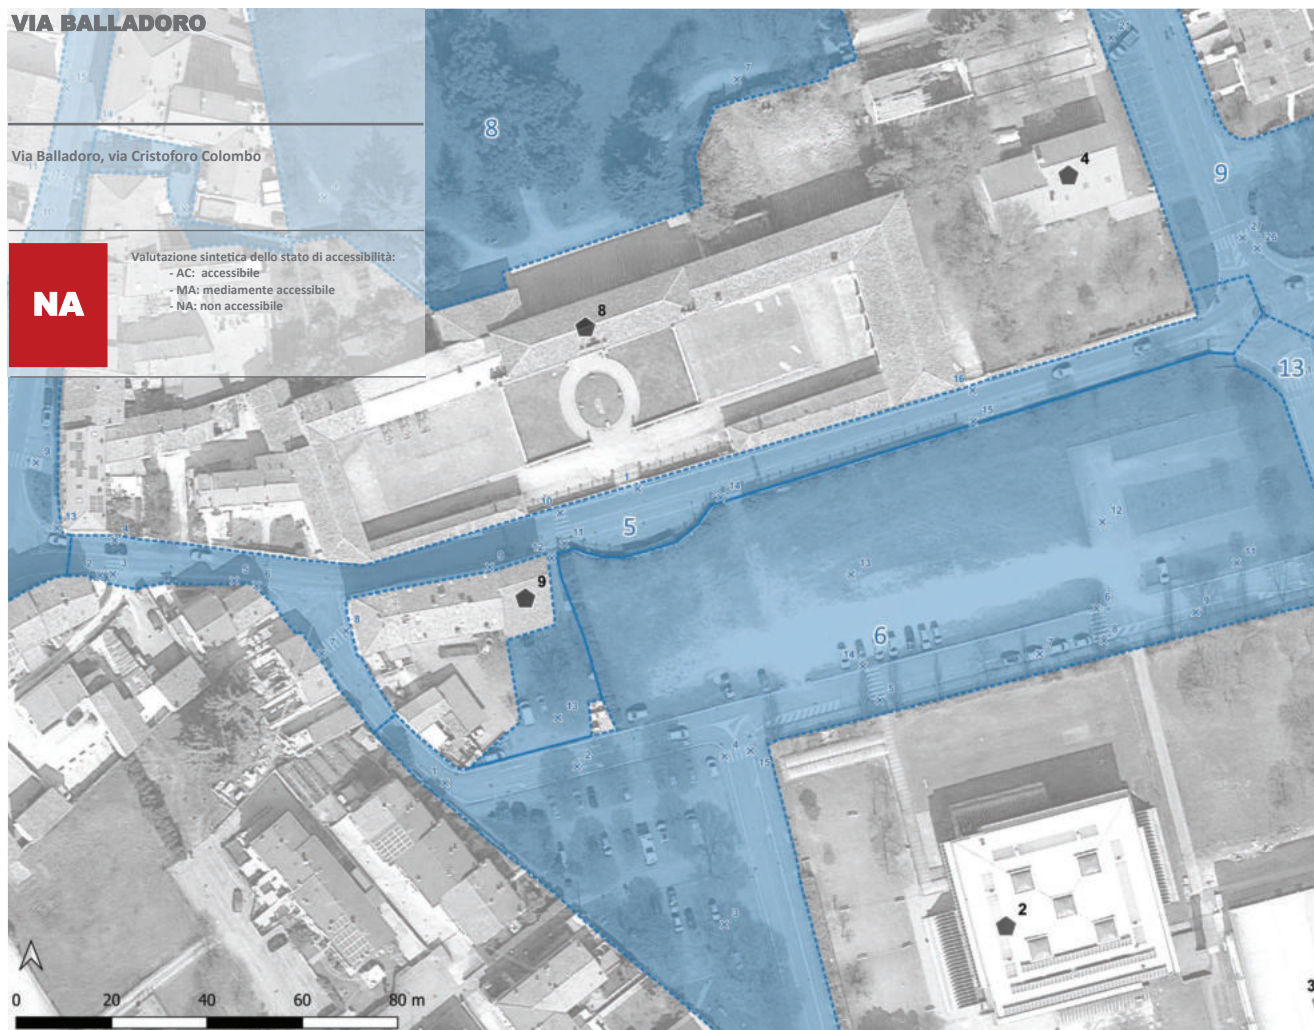
Valutazione sintetica dello stato di accessibilità:

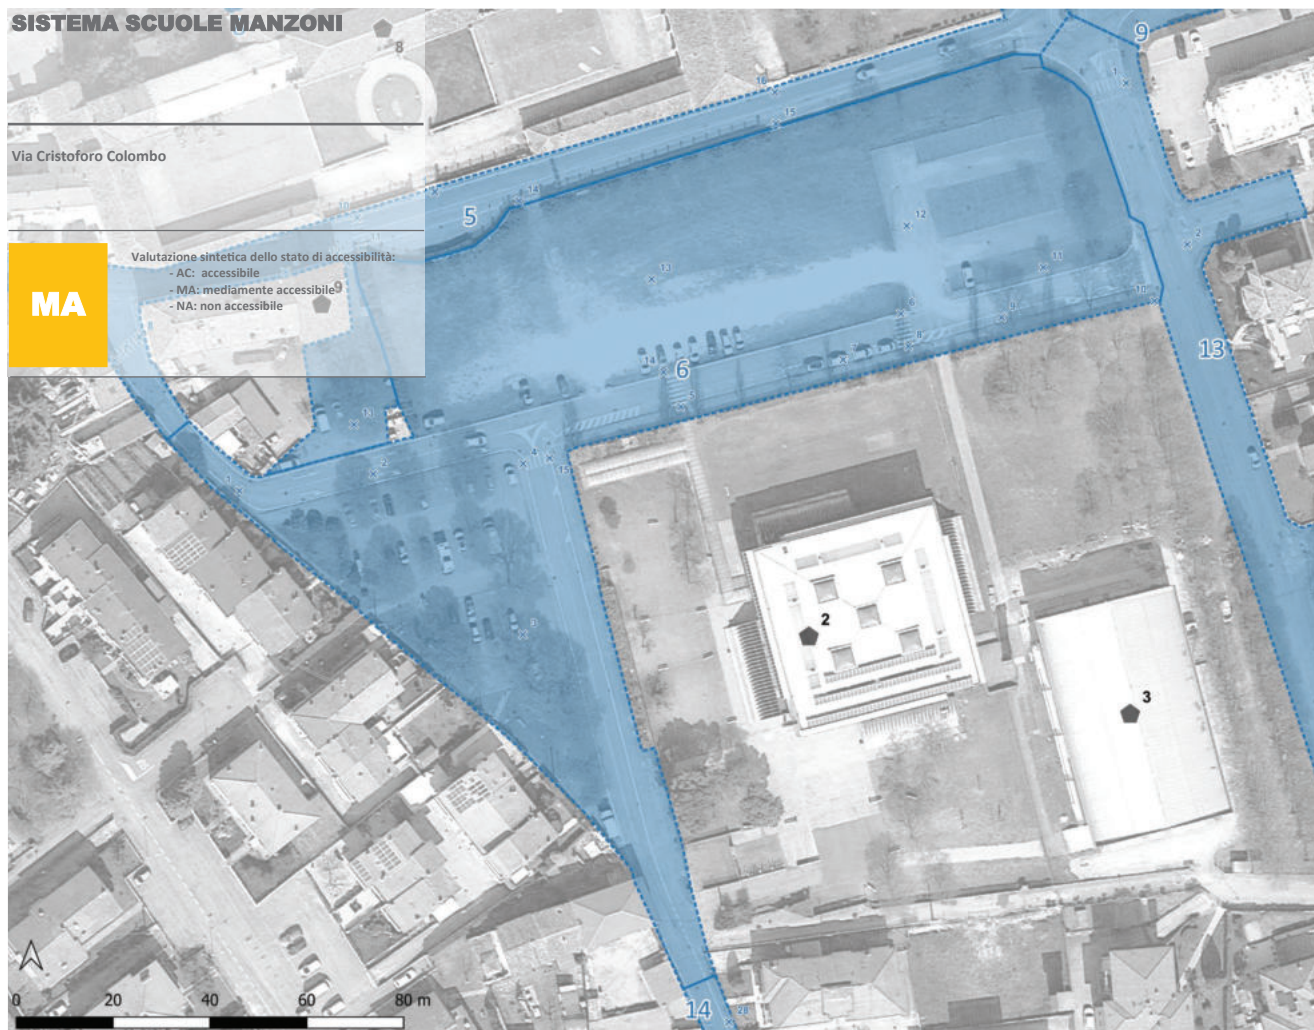
## SISTEMA SCUOLE MANZONI

Via Cristoforo Colombo

MA

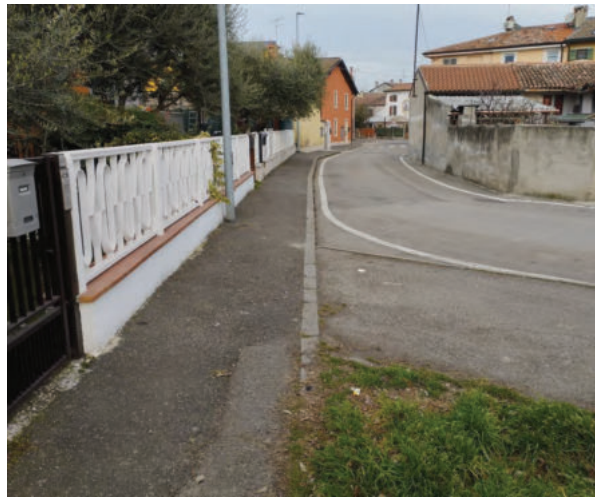
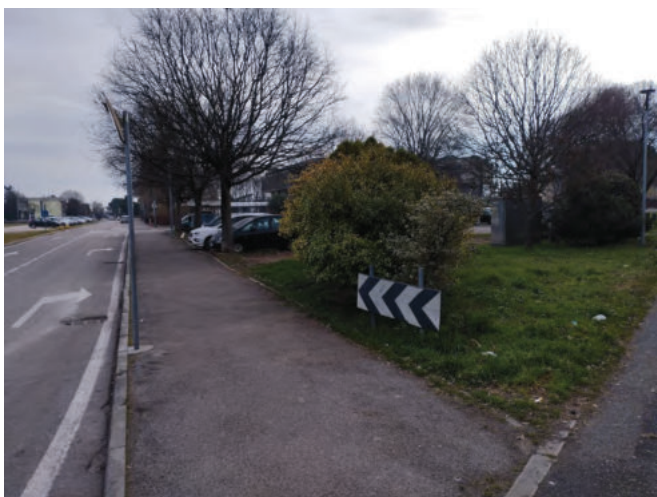
**I parcheggi attuali destinati a persone con disabilità sono inferiori agli standard di legge. La grande area parcheggio di cui all'unità 13 è priva di delimitazioni di sosta e la sua capacità è stimata in 70 unità.**

**Il problema più comune riscontrato nei percorsi riguarda l'assenza di segnaletica tattile per ciechi. La superficie pavimentale presenta alcune aree con irregolarità e ammaloramenti tali da renderla inadeguata.**

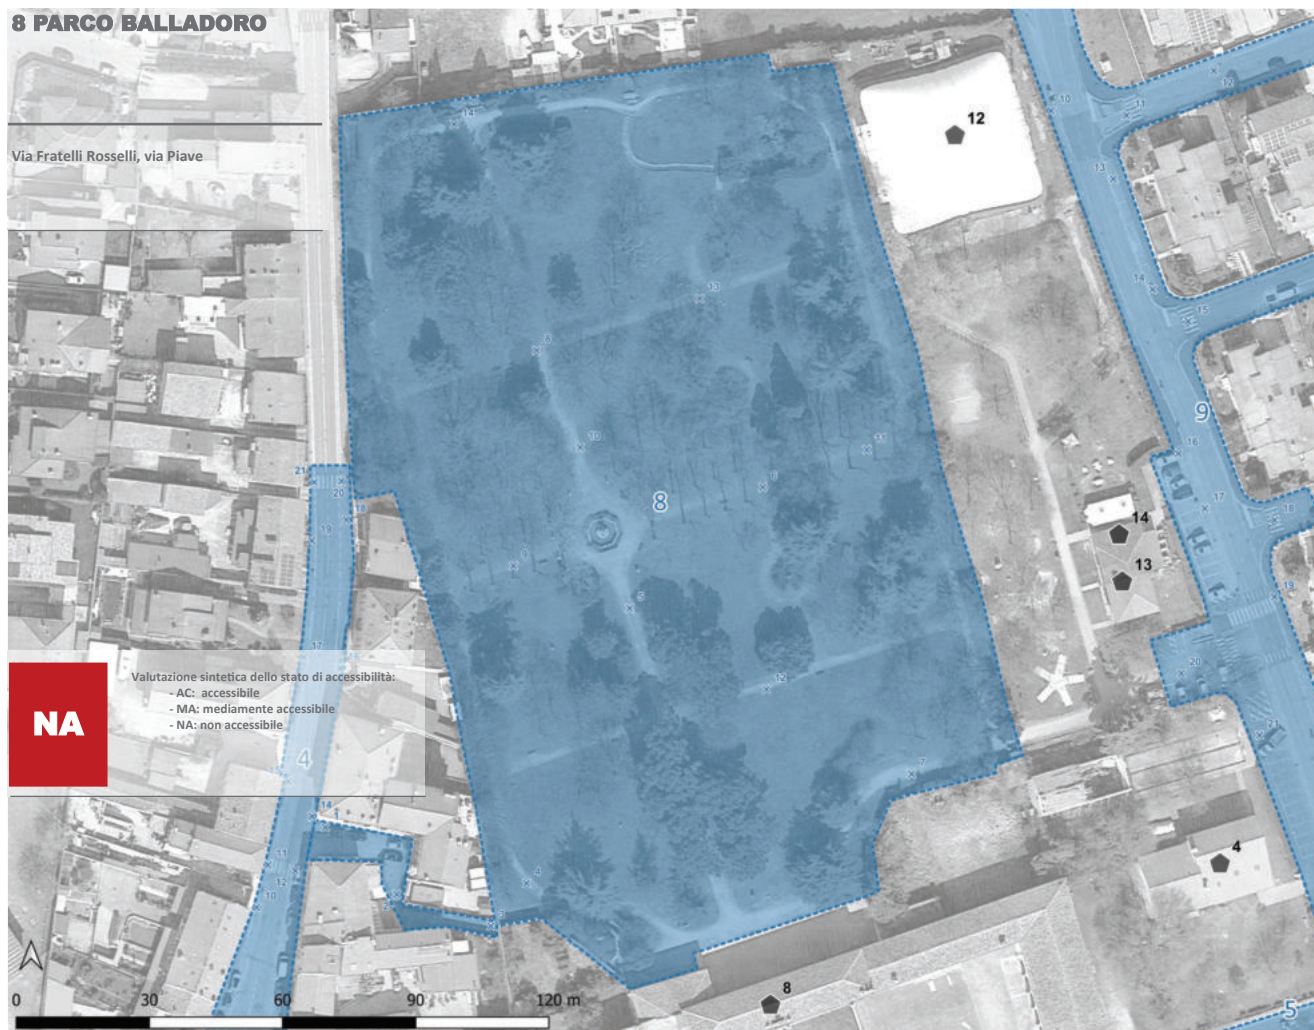
## 8 PARCO BALLADORO

Via Fratelli Rosselli, via Piave

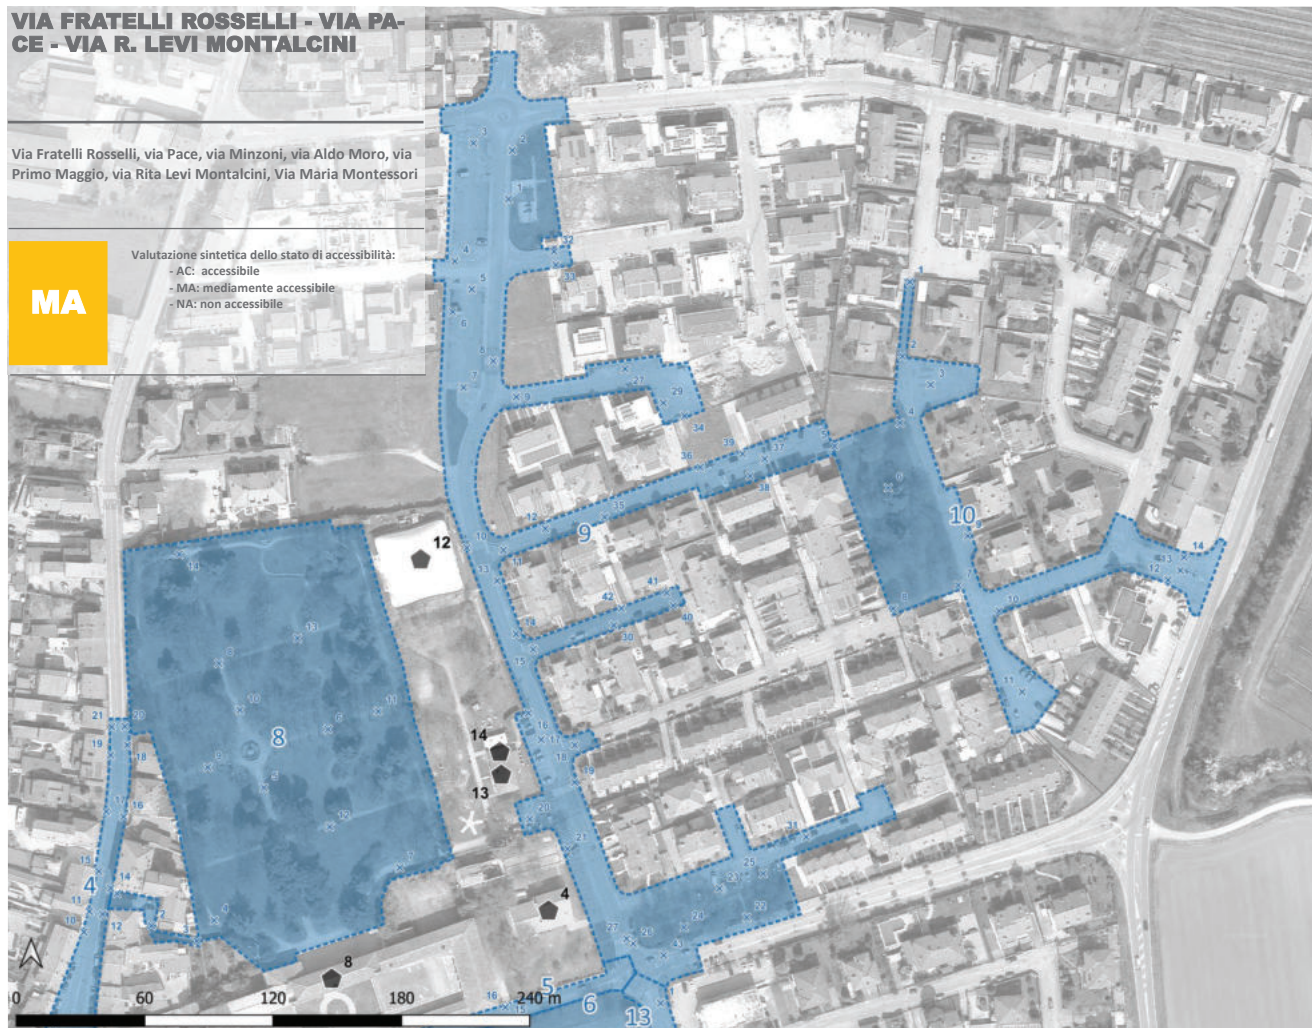
## VIA FRATELLI ROSSELLI - VIA PA- CE - VIA R. LEVI MONTALCINI

Via Fratelli Rosselli, via Pace, via Minzoni, via Aldo Moro, via  
Primo Maggio, via Rita Levi Montalcini, Via Maria Montessori

MA

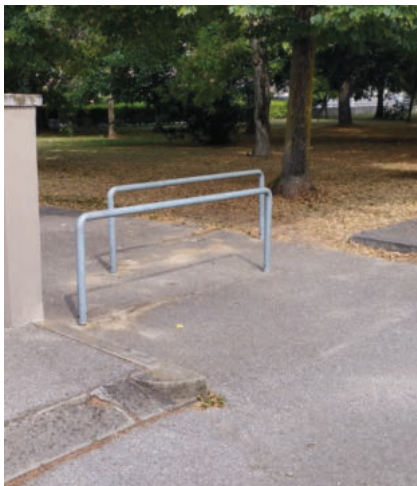
Il problema più comune riscontrato nei percorsi riguarda l'assenza di segnaletica tattile per ciechi.

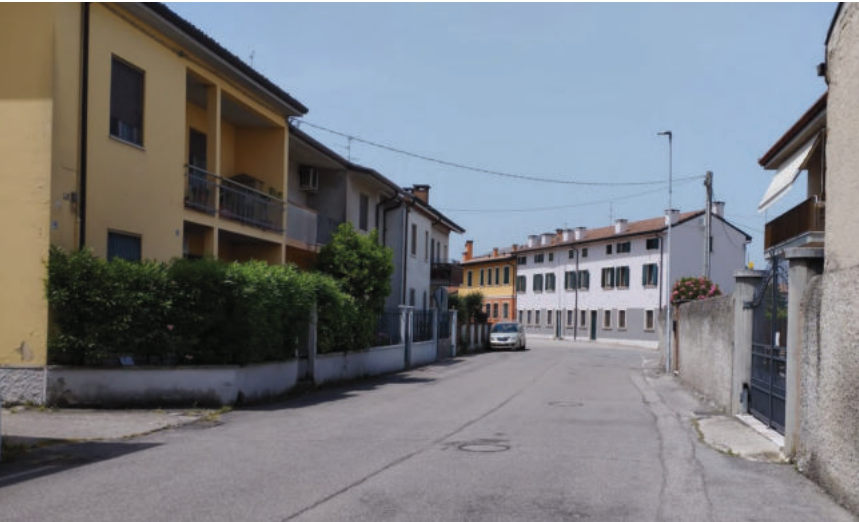
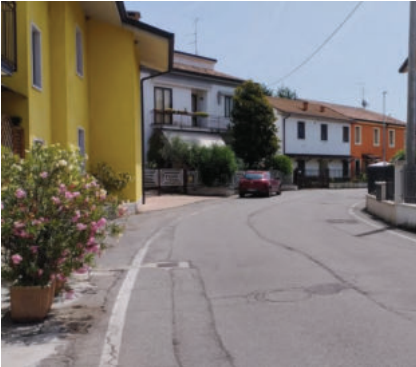
**12 / 2**

**La sosta in quest'area avviene su spazi non regolamentati né disegnati da apposita segnaletica.**

**Il problema più comune riscontrato nei percorsi riguarda l'assenza di segnaletica tattile per ciechi.**

**La superficie pavimentale presenta alcune aree con irregolarità e ammassamenti tali da renderla inadeguata. Sono presenti sporadici punti con strettoie o impedimenti che non permettono una percorrenza semplice e sicura sul marciapiede.**

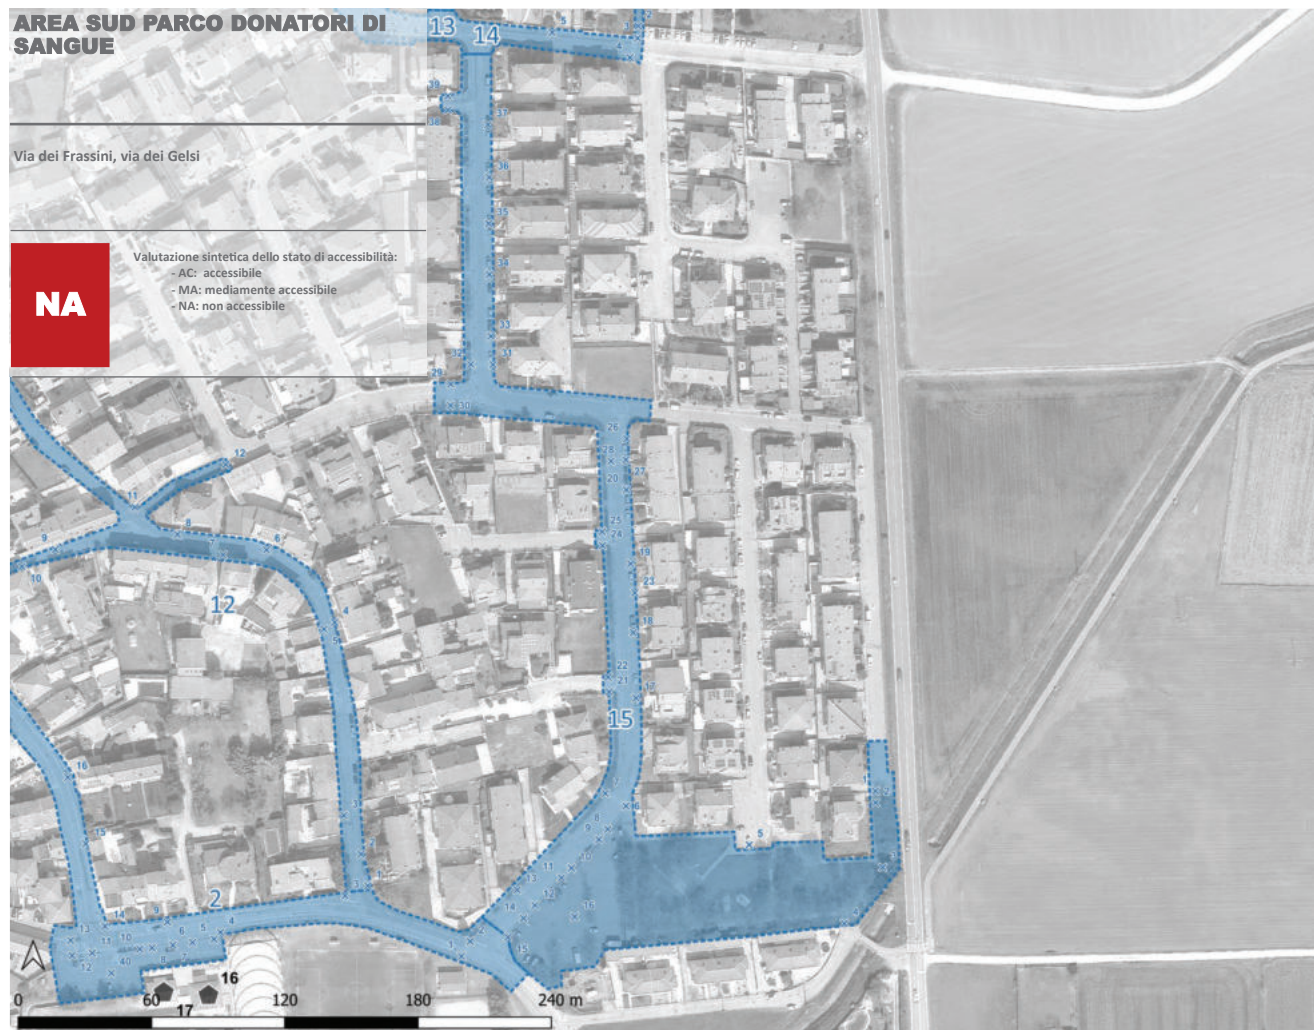
**15 / 1**

| N° scheda | N° critica rilevata | Presenza di gradino o di sconnessioni maggiori di 2cm | Presenza di rampa troppo ripida | Assenza o errori nella pavimentazione | tattile per ciechi Pavimentazione sconnessa e/o inadeguata al transito per | Ostacolo fisso e/o rimovibile che genera impedimento o stretta che genera impedimento o pericolo | Altezza minima inferiore a 210cm | Delimitazione tra aree pedonali e aree con veicoli | inadeguata e/o Assenza o malfunzionamento segnaletici | Illuminazione pubblica insufficiente | Posti auto totali | Posti auto riservati a persone disabili | Annotazioni di campagna |
|---|---|---|---|---|---|---|---|---|---|---|---|---|---|
| 15 | 3 | 0 | 0 | 0 | 1 | 0 | 0 | 0 | 0 | 0 | 0 | 0 | Allargamento piano di affiancamento per carrozzine |
| 15 | 26 | 0 | 0 | 0 | 0 | 1 | 1 | 0 | 0 | 0 | 0 | 0 | I residenti lasciano in strada il bidoncino della raccolta rifiuti determinando un intralcio e un restringimento del marciapiede |

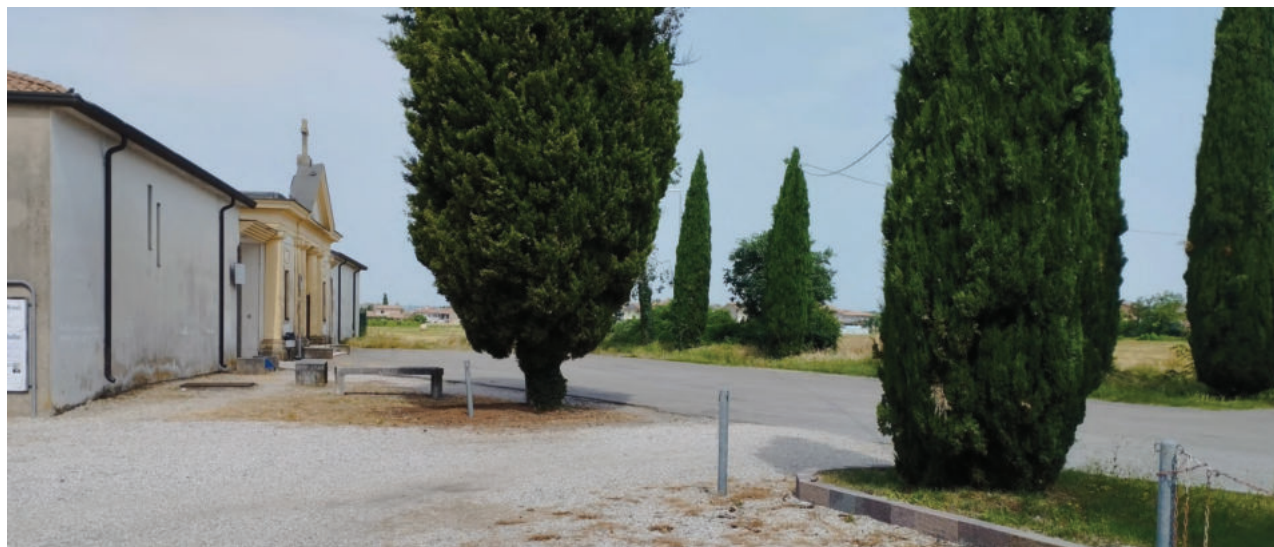
**17 / 1**

| N° scheda | N° critica rilevata | Presenza di gradino o di sconnessioni maggiori di 2cm | Presenza di rampa troppo ripida | Assenza o errori nella pavimentazione tattile per ciechi | Pavimentazione sconnessa e/o inadeguata al transito per Ostacolo fisso e/o rimovibile che genera impedimento o Strettezza che genera impedimento o pericolo | Altezza minima inferiore a 210cm | Delimitazione tra aree pedonali e aree con veicoli | Assenza o inadeguata e/o malfunzionamento segnaletica acustica | Illuminazione pubblica insufficiente | Posti auto totali | Posti auto riservati a persone disabili | Annotazioni di campagna |
|---|---|---|---|---|---|---|---|---|---|---|---|---|
| 17 | 3 | 0 | 0 | 0 | 0 | 0 | 1 | 0 | 0 | 0 | 0 | Attraversamento sul ponte pericoloso anche per utenti normodotati. |
| 17 | 5 | 0 | 0 | 0 | 1 | 0 | 0 | 1 | 0 | 0 | 0 | Assenza di qualsiasi spazio dedicato ai pedoni e alle utenze deboli in generale. |
| 17 | 6 | 0 | 0 | 0 | 0 | 0 | 0 | 1 | 0 | 0 | 0 | Assenza di definizione di spazi dedicati alla pedonalità e alle utenze deboli. |

2.8 - Note  
L'intero tragitto è privo di zona pedonale segnalata e adeguatamente pavimentata. Nel tratto di attraversamento del ponticello il passaggio è talmente stretto da essere pericoloso anche per utenti normodotati.

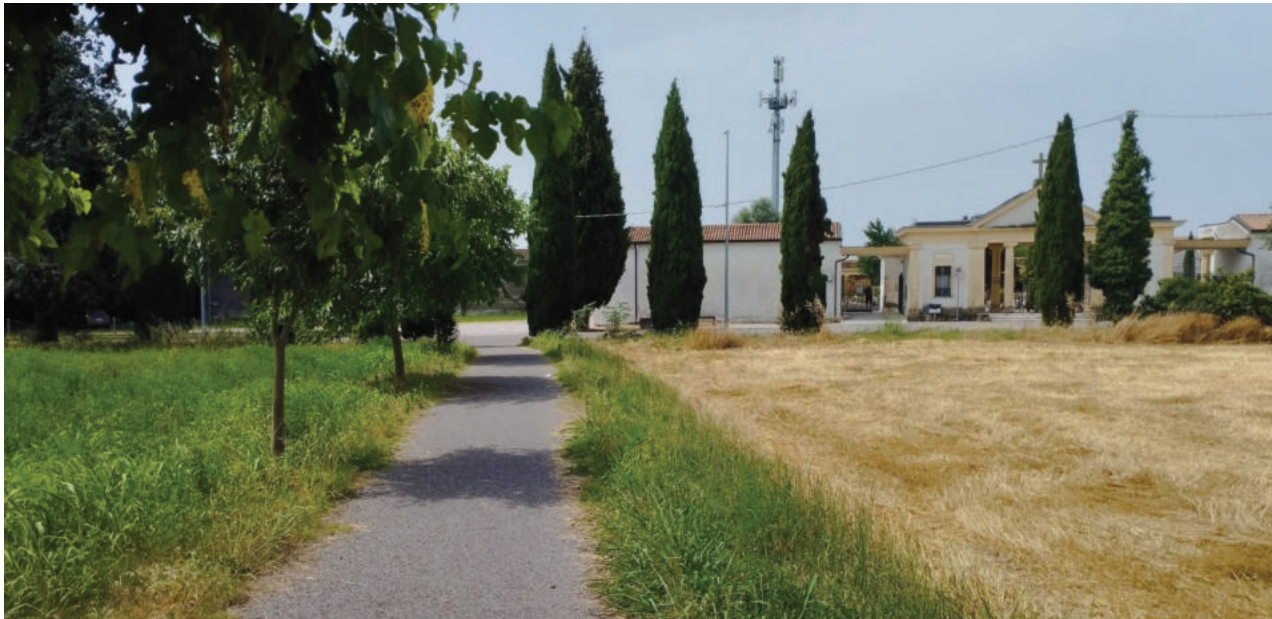
| N° scheda | N° criticità rilevata | Presenza di gradino o di sconnessioni maggiori di 2cm | Presenza di rampa troppo ripida | Assenza o errori nella pavimentazione tattile per ciechi | Pavimentazione sconnessa e/o inadeguata al transito per Ostacolo fisso e/o rimovibile che genera impedimento o strettoia che genera impedimento o pericolo | Altezza minima inferiore a 210cm | Delimitazione tra aree pedonali e aree con veicoli | Assenza o inadeguata e/o malfunzionamento segnaletici | Illuminazione pubblica insufficiente | Posti auto totali | Posti auto riservati a persone disabili | Annotazioni di campagna |
|---|---|---|---|---|---|---|---|---|---|---|---|---|
| 18 | 6 | 0 | 0 | 0 | 0 | 0 | 0 | 1 | 0 | 0 | 0 | Non vi è alcuna definizione degli spazi dedicati ai pedoni. |
